ARCHITECTURE RURALE EN MEURTHE-ET-MOSELLE

Dessins de Francis Poydenot

SOMMAIRE

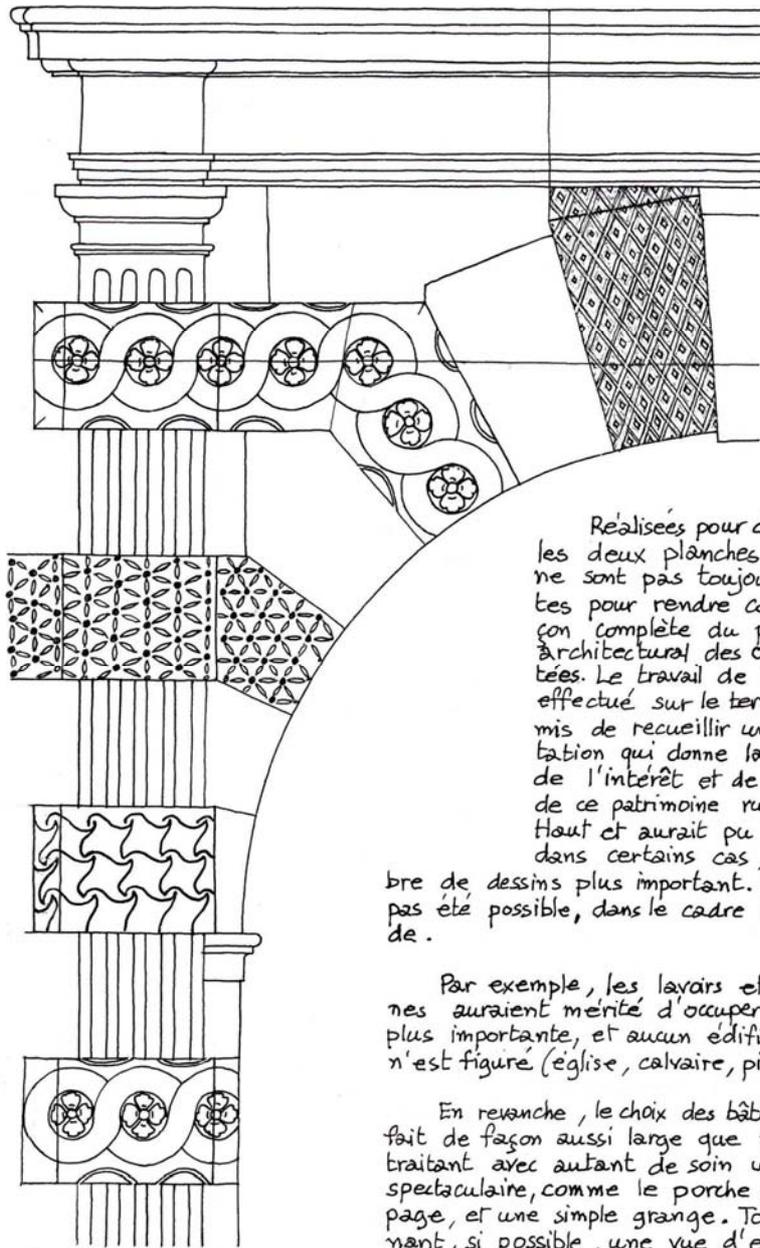
Détail de porche de style Renaissance, à Villers -le - Rond.

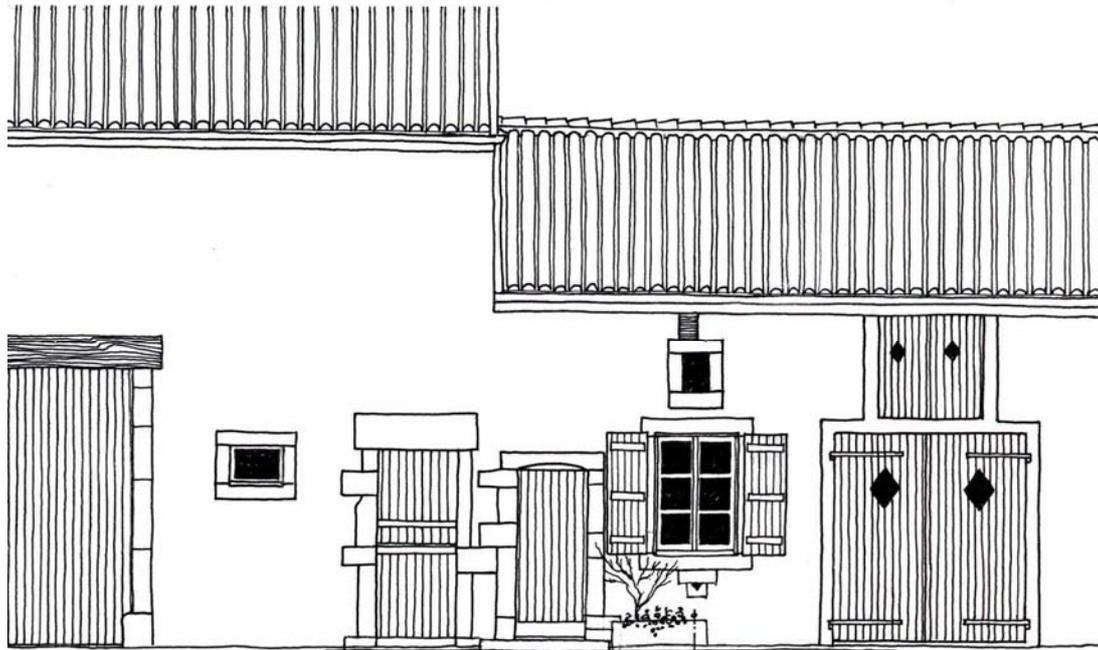
EPIEZ - SUR - CHIERS

Encore couvert par un toit de tuiles rondes en tiges de bottes, ce petit logement de manouvrier possède des dépendances (grange, grenier).

Il est accolé à un bâtiment agricole de dimension importante comportant une écurie, juste à côté de la petite maison. L'ensemble a visiblement été construit en même temps.

La fenêtre, divisée en trois carreaux égaux, et les volets pleins, à planches assemblées par rainures et languettes sur trois traverses, sont

traditionnels dans la région. Correspondant à l'évier d'une cuisine, un écoulement a été aménagé, sous forme d'une petite gargouille, dans l'allège de la fenêtre.

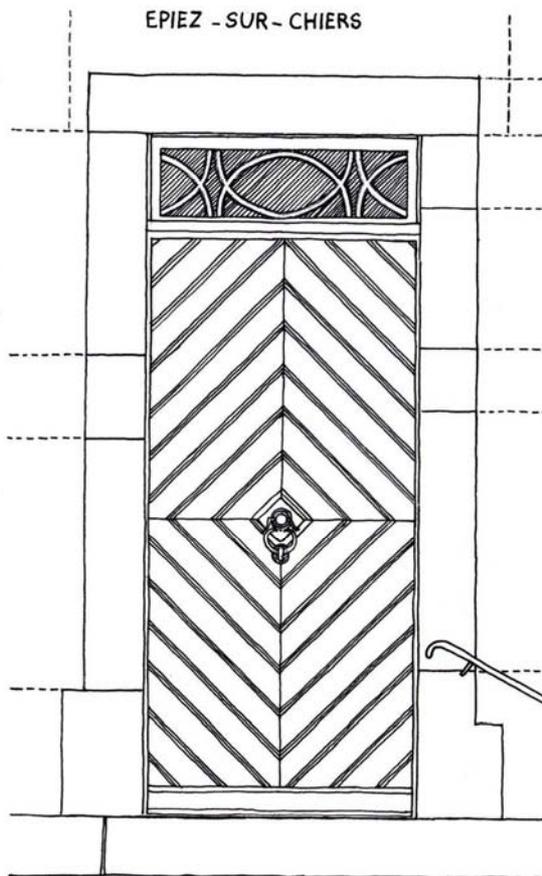
EPIEZ - SUR - CHIERS

Rustiques et intéressantes par leurs percements (fenêtres, portes) composés à partir d'encadrements en pierre de taille ocre pratiquement identiques mais disposés librement, ces façades forment un alignement dans le centre du village. Leurs dimensions modestes facilitent la restauration. Les moellons de remplissage des murs étaient recouverts par un enduit à la chaux grasse, avec la même finition pour toutes les parcelles.

La porte à chevrons détaillée ci-contre, appartient à une maison située près de la mairie. La grille de protection de son imposte vitrée est en bois. L'ensemble est traité par une lasure (ton chêne clair).

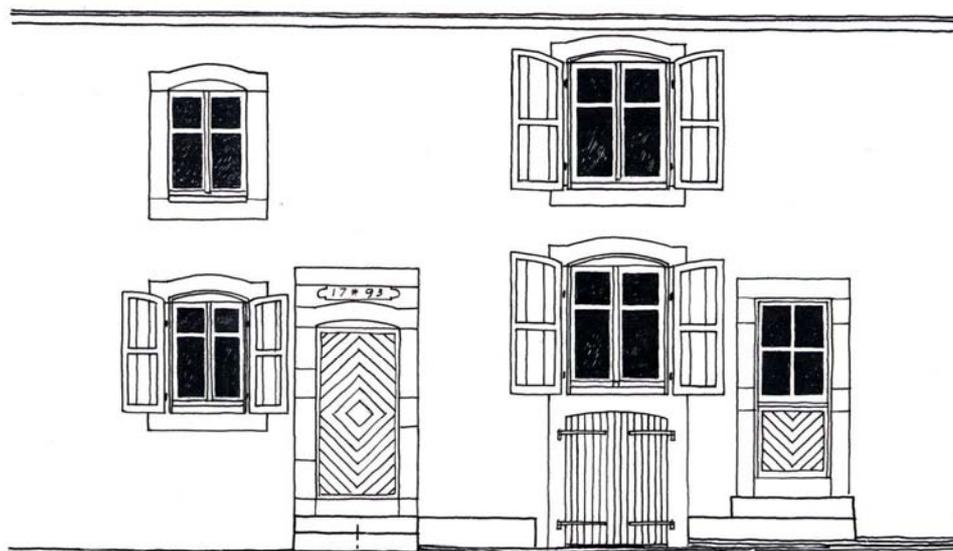
FRESNOIS - LA - MONTAGNE

Une toiture continue, le même enduit, des encadrements de même type et une absence de séparation verticale feraient penser, à première vue, à la façade d'une seule maison, alors qu'il s'agit de deux petits logis, dont l'un possède une cave accessible par l'extérieur.

Des volets ont été rajoutés, sur le dessin, à une des fenêtres de l'étage, car son encadrement a été réalisé avec une feuillure.

Les menuiseries en bois ne sont pas d'origine mais leur composition respecte parfaitement le "modèle" de la région. La porte à chevrons, détaillée ci-contre, est particulièrement réussie.

Le dessin, ci-dessus, détaille une fenêtre et l'autre entrée de la façade dont la vue d'ensemble est présentée dans la planche précédente.

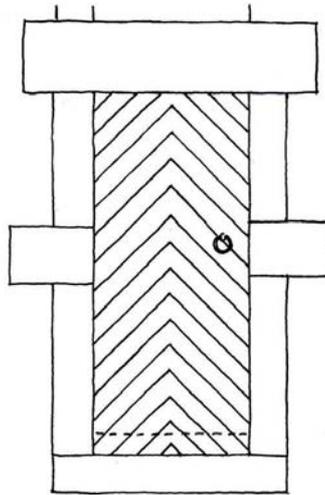
FRESNOIS - LA - MONTAGNE

Les volets pleins, composés de trois planches assemblées par rainures à languettes sur un cadre, sont fermés par une espagnolette.

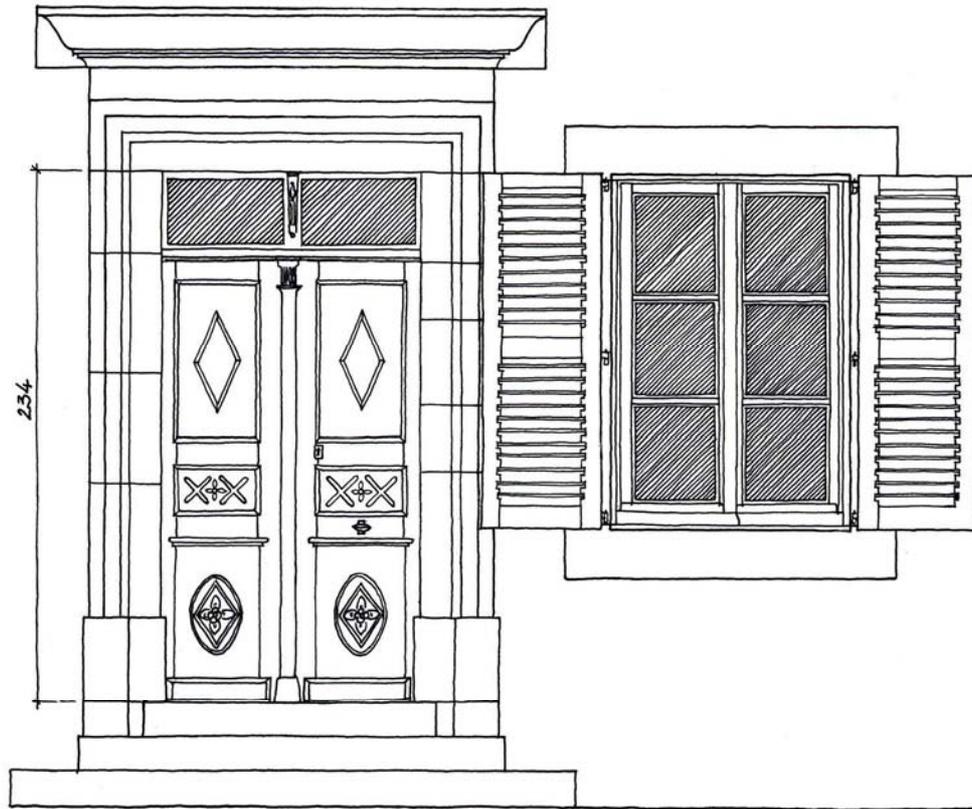
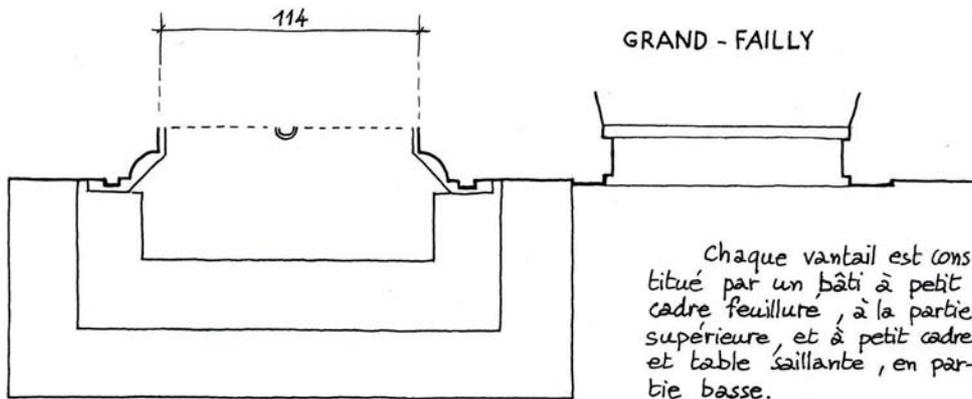
La porte d'entrée a été composée comme une porte-fenêtre, ce qui a conduit à prévoir un élément de protection rapporté devant la partie vitrée. Table saillante, traitée en chevrons, en partie basse.

Ci-contre, dans un encadrement très rustique, un autre exemple de porte à chevrons.

Rue Cabinat, la porte d'entrée de la grande maison, au N°1, est à deux vantaux légèrement dyssymétriques.

Chaque vantail est constitué par un bâti à petit cadre feuillure, à la partie supérieure, et à petit cadre et table saillante, en partie basse.

Les panneaux sont ornés par des plates-bandes sculptées rapportées.

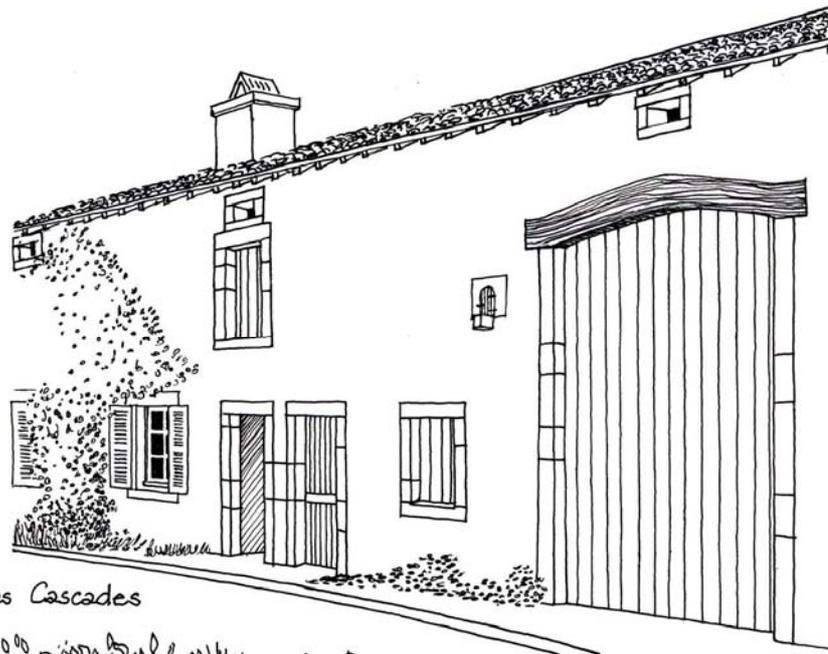
OTHE

La porte la plus ancienne appartient à une autre maison, au N°1 de la rue. Le dessin s'ef-

Les pierres de taille de la structure sont appareillées très soigneusement, mais sans souci de régularité, ce qui accentue le caractère rustique de la construction. Les façades diffèrent par le détail de leurs percements.

force de la restituer dans son aspect d'origine et les ouvrages masquant la dégradation de sa partie basse ont été supprimés. Sa structure robuste en X est révélée par l'alignement des clous en fer forgé, qui lui donnent son caractère.

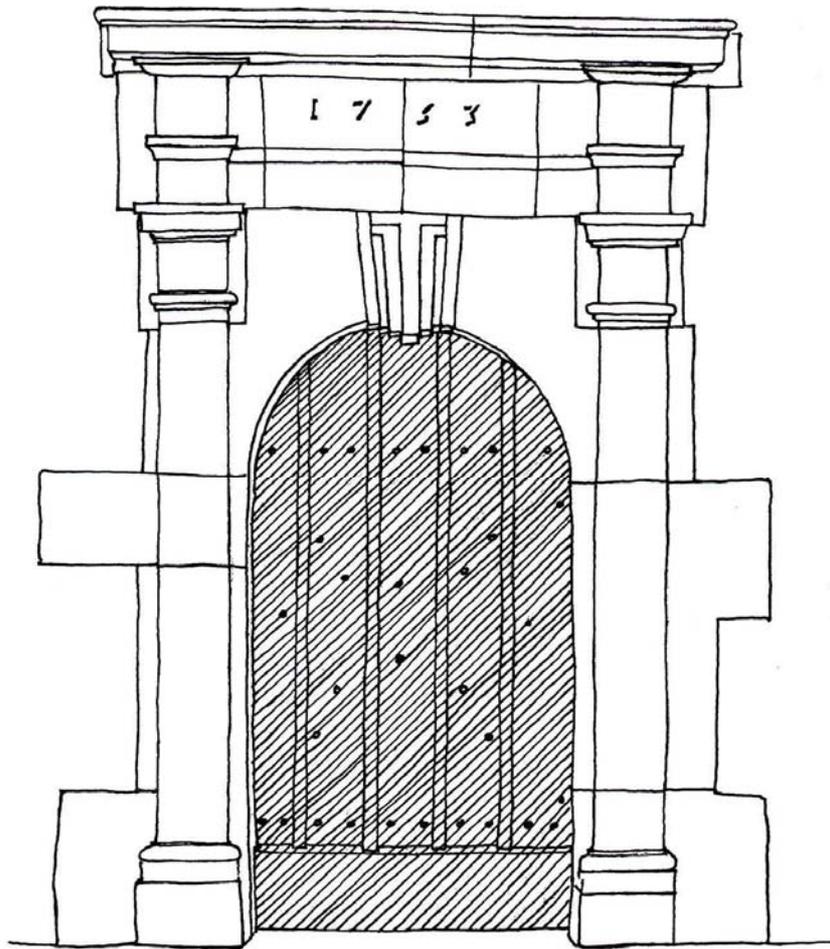
TELLANCOURT

Cette entrée est située à une extrémité d'une grande façade où les pleins dominent et qui est couronnée par une corniche. La com-

position de son encadrement témoigne du souci d'une certaine monumentalité. Le bâti de la porte est à grand cadre, à la partie supé-

rieure, avec panneau à glace orné d'une sculpture. La partie inférieure est à petit cadre et table saillante, avec une haute plinthe.

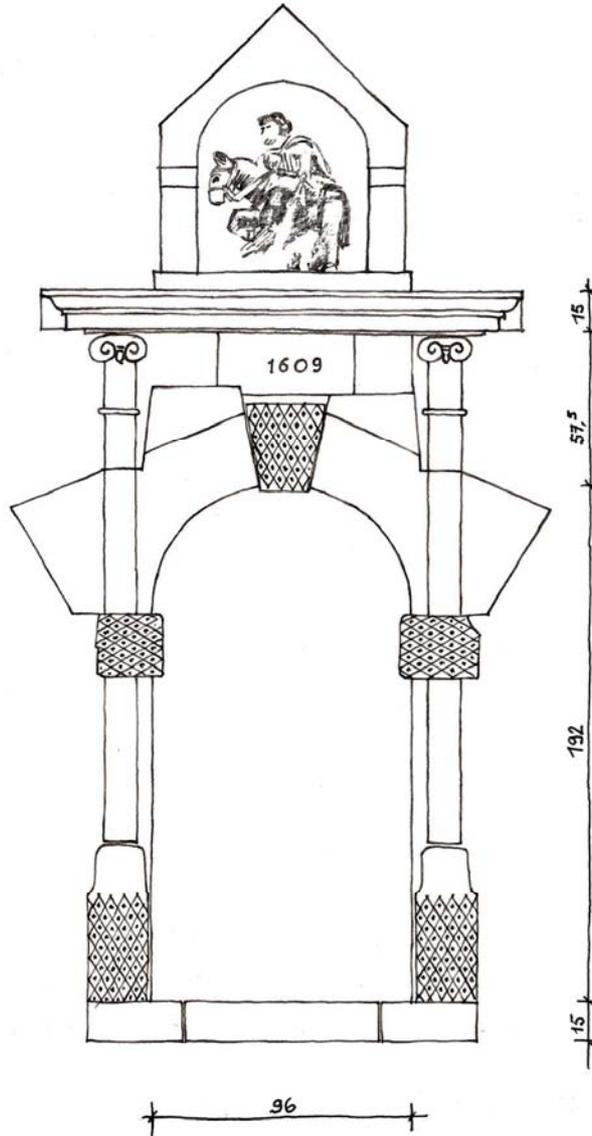
Sur l'encadrement de cette ancienne porte de chapelle, le groupe de la charité de Saint-Martin a été esquissé, de façon à donner une idée de l'état originel. En réalité, la niche et

la statue ont été déposées et remplacées sur la façade d'une maison située à l'entrée du village. A remarquer, sous la corniche classique, l'originalité de l'appareillage, des chapiteaux des pilastres et des bossages.

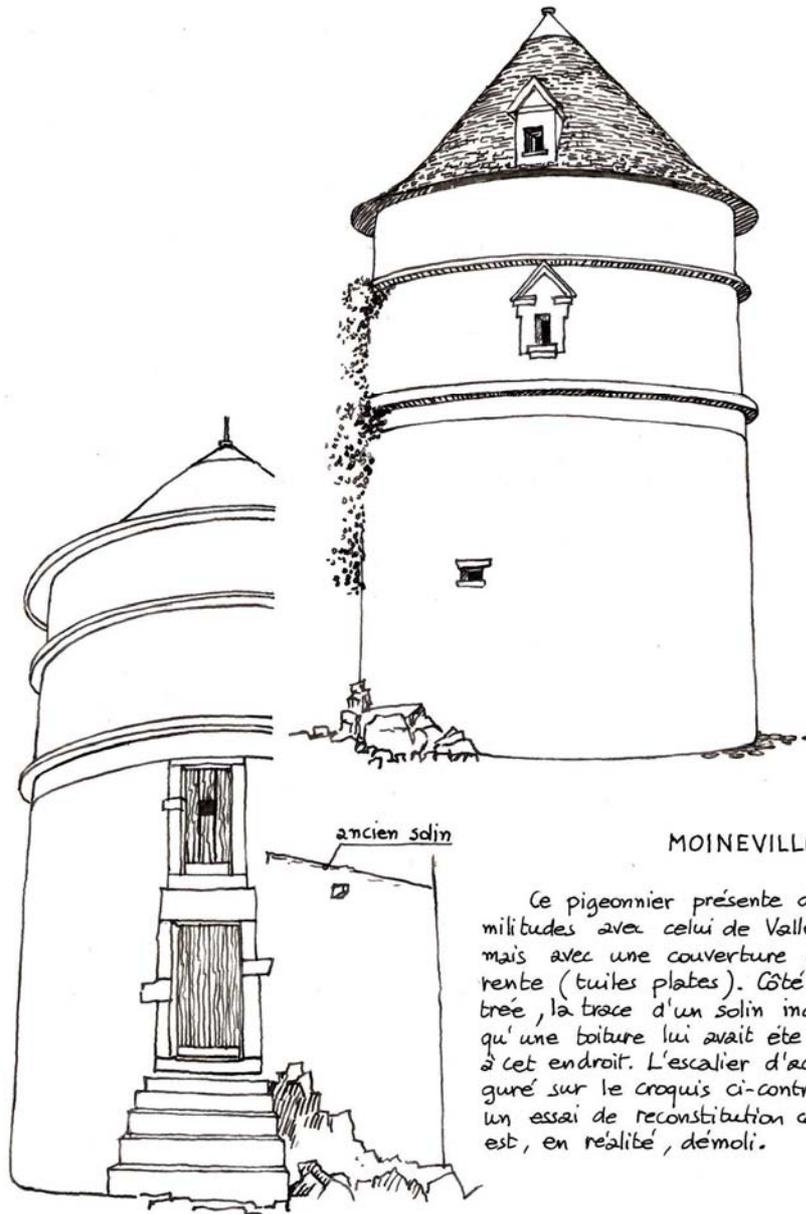
MOINEVILLE

Ce pigeonnier présente des similitudes avec celui de Valleroy, mais avec une couverture différente (tuiles plates). Côté entrée, la trace d'un solin indique qu'une toiture lui avait été accolée à cet endroit. L'escalier d'accès figuré sur le croquis ci-contre est un essai de reconstitution car il est, en réalité, démoli.

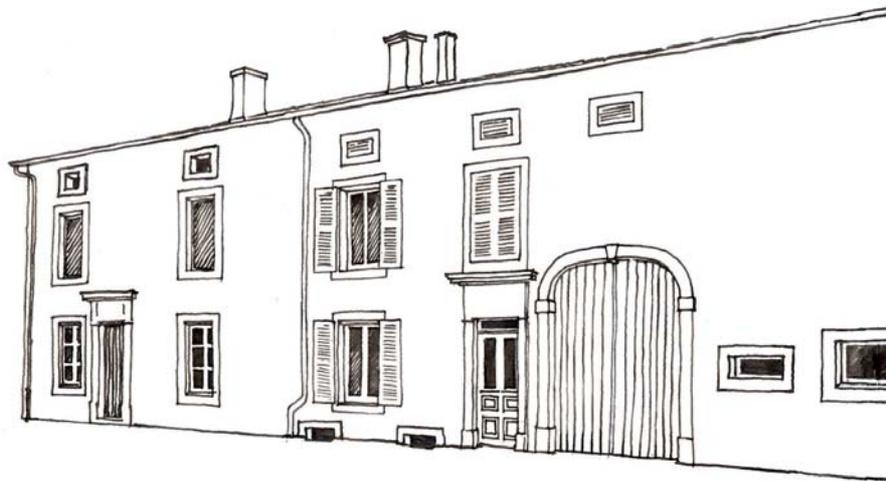
VALLEROY

Porte : ocre orangé
Grille en fonte : gris foncé

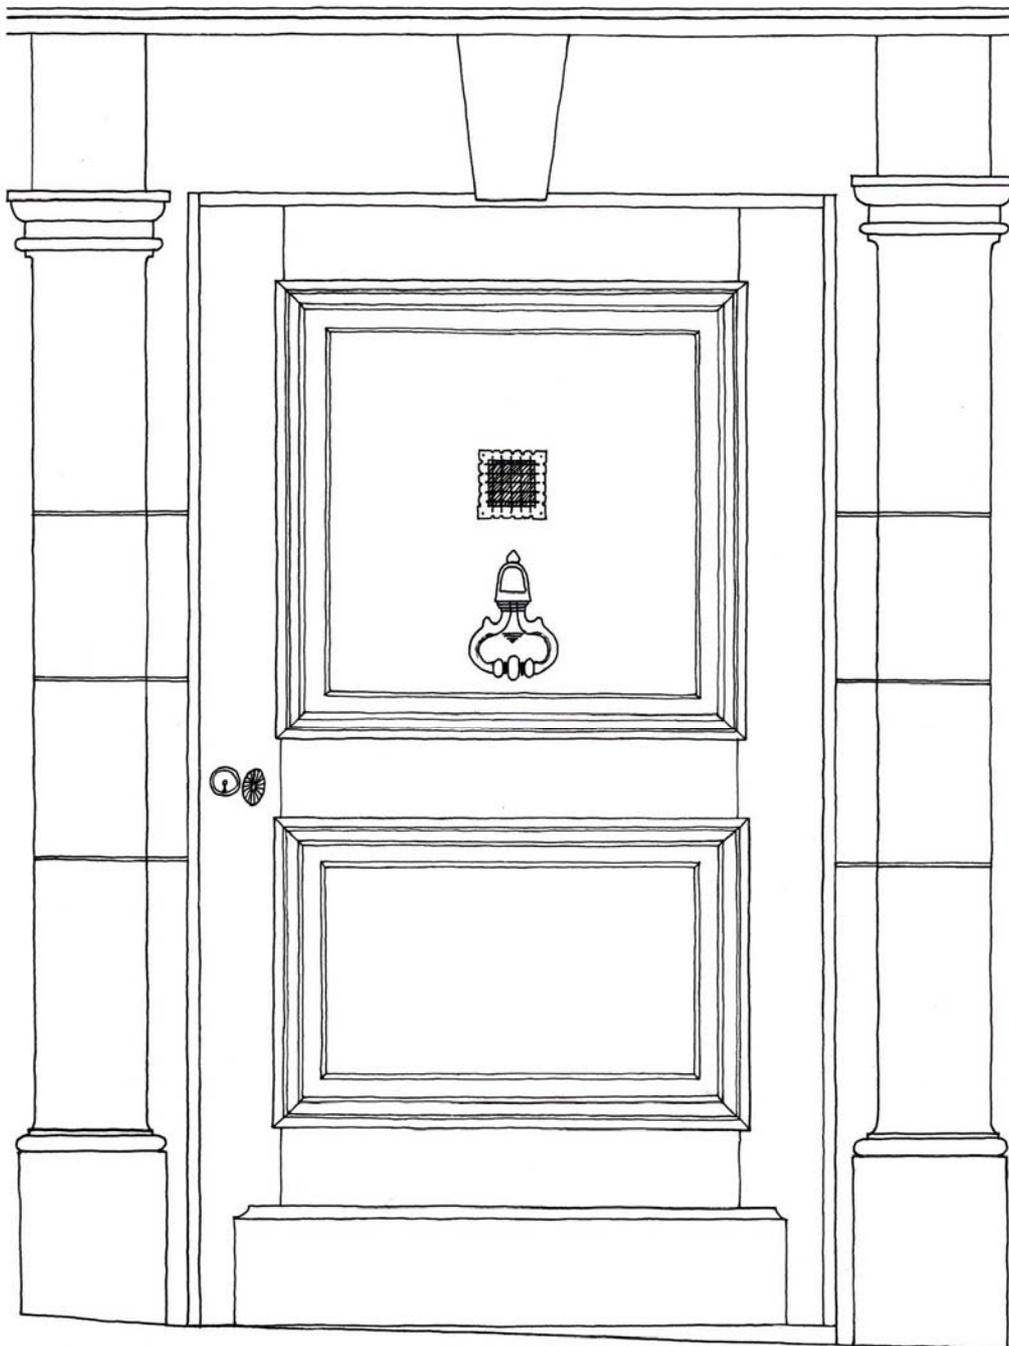
Bâti à grand cadre et panneaux à plates-bandes
Porte de Saint-Pierremont,
à côté de la sous-préfecture, à BRIEY.

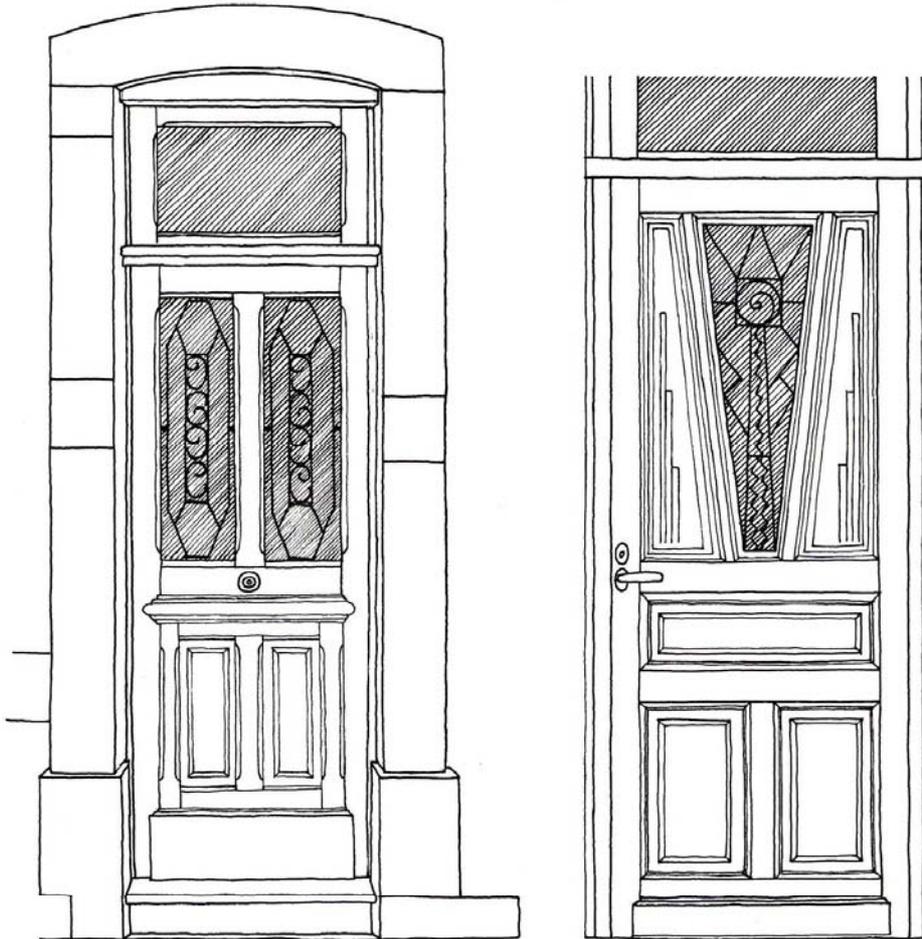
Deux exemples de portes
avec grilles de panneaux vitrés
en fer rond, à BRIEY.

Bâti à moulures butantes (traverses)
et chanfreins arrêtés (montants).

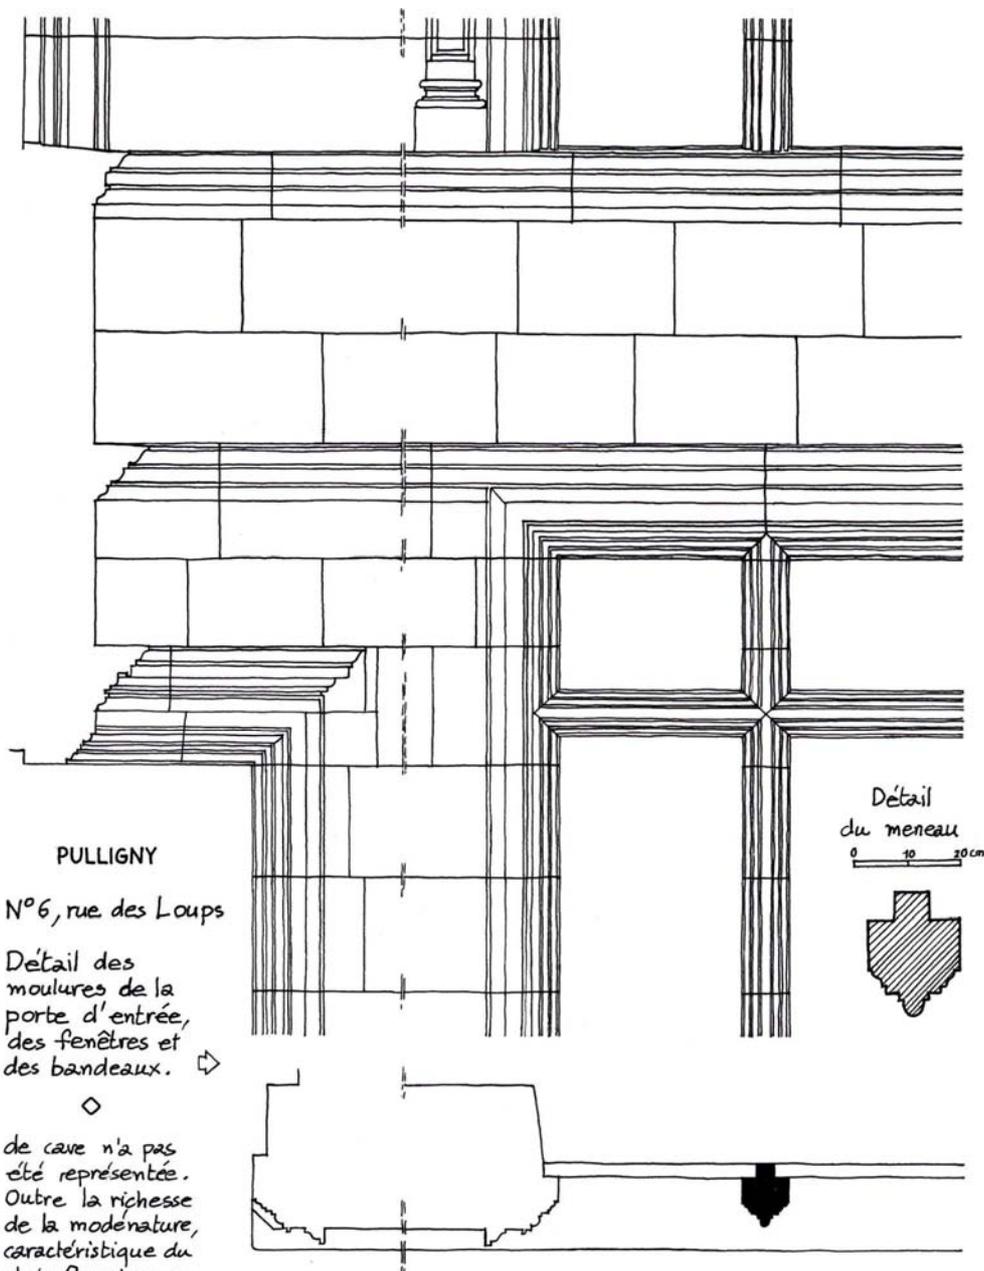
Une partie de la façade est reconstituée ci-dessus, mais pas entièrement car la maison « comptait autrefois trois niveaux, deux niveaux habitables et un niveau de combles », ces renseignements ayant été recueillis par Simone Collin-Raset dans l'ouvrage de l'Inventaire consacré au canton de Vézelize. Au-dessus du dernier rang de pierres de taille, un raccord en maçonnerie en-

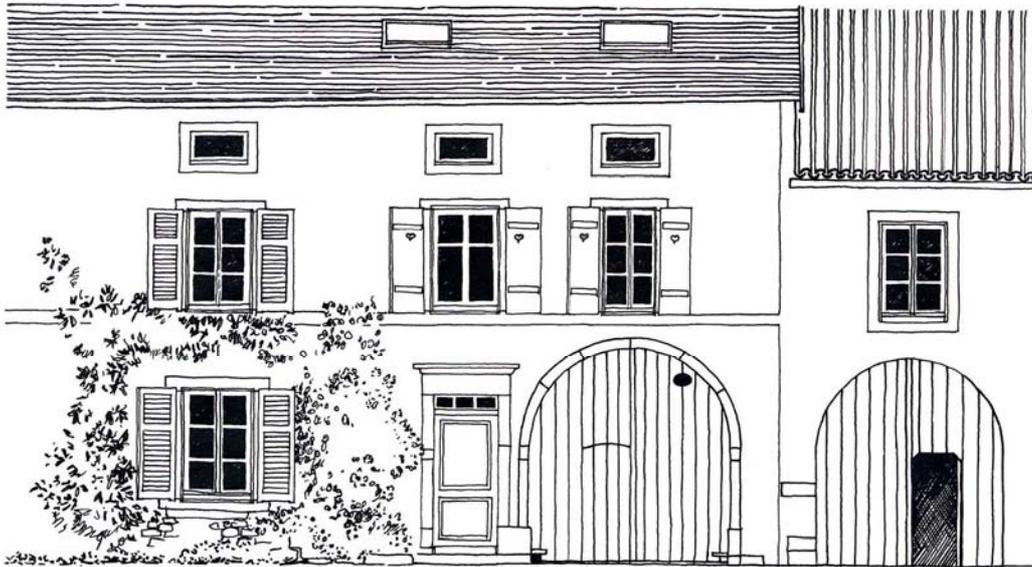
A l'origine, au rez-de-chaussée de la maison, de part et d'autre du hall d'entrée qui permet également d'accéder à l'escalier desservant les étages, il y avait deux cuisines : une pour les maîtres et une pour les ouvriers. Atteinte à cette dernière, encore utilisée, une "chambre à four" très vaste permettait à un personnel nombreux de prendre ses repas. Le four à pain a des dimensions comparables à cet-

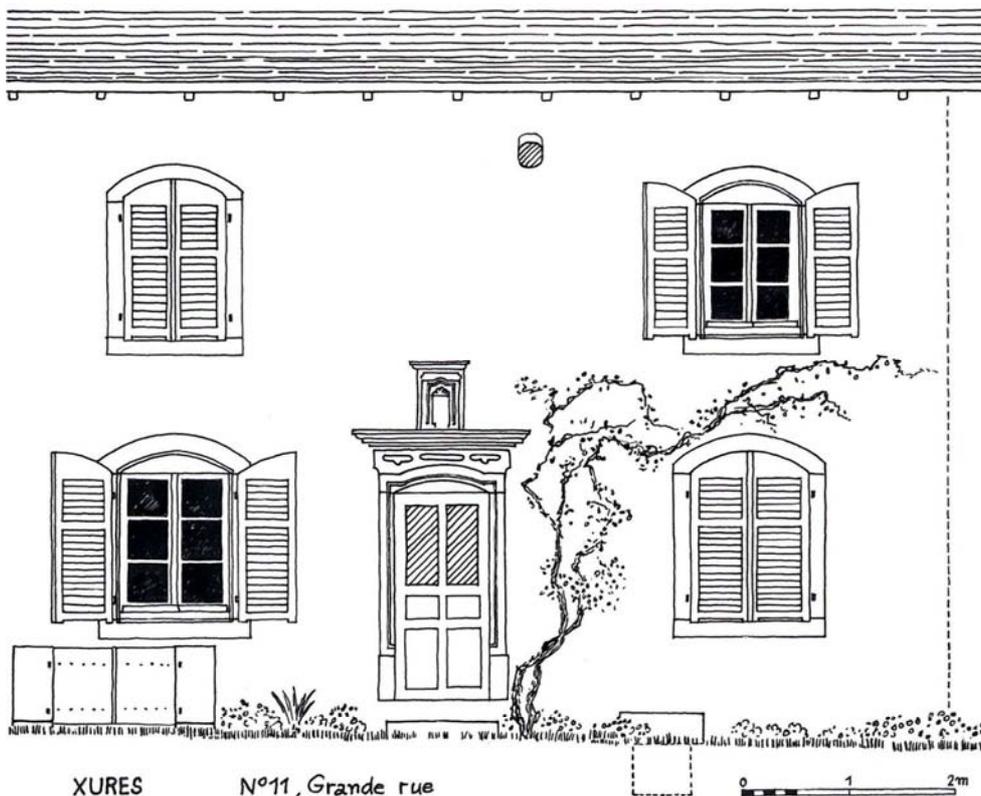
XURES N°11, Grande rue

En 1748, date de construction de cette ferme, la forme de la parcelle devait être très différente et constituer une bande continue entre la rue, où une fontaine était proche, et le chemin longeant le ruisseau, sur une largeur au moins égale à celle de la façade.

L'encadrement de la porte d'entrée est en grès bigarré dont les nuances sont roses ou beige ocré. Un des piédroits est malheureusement très dégradé, en partie basse.

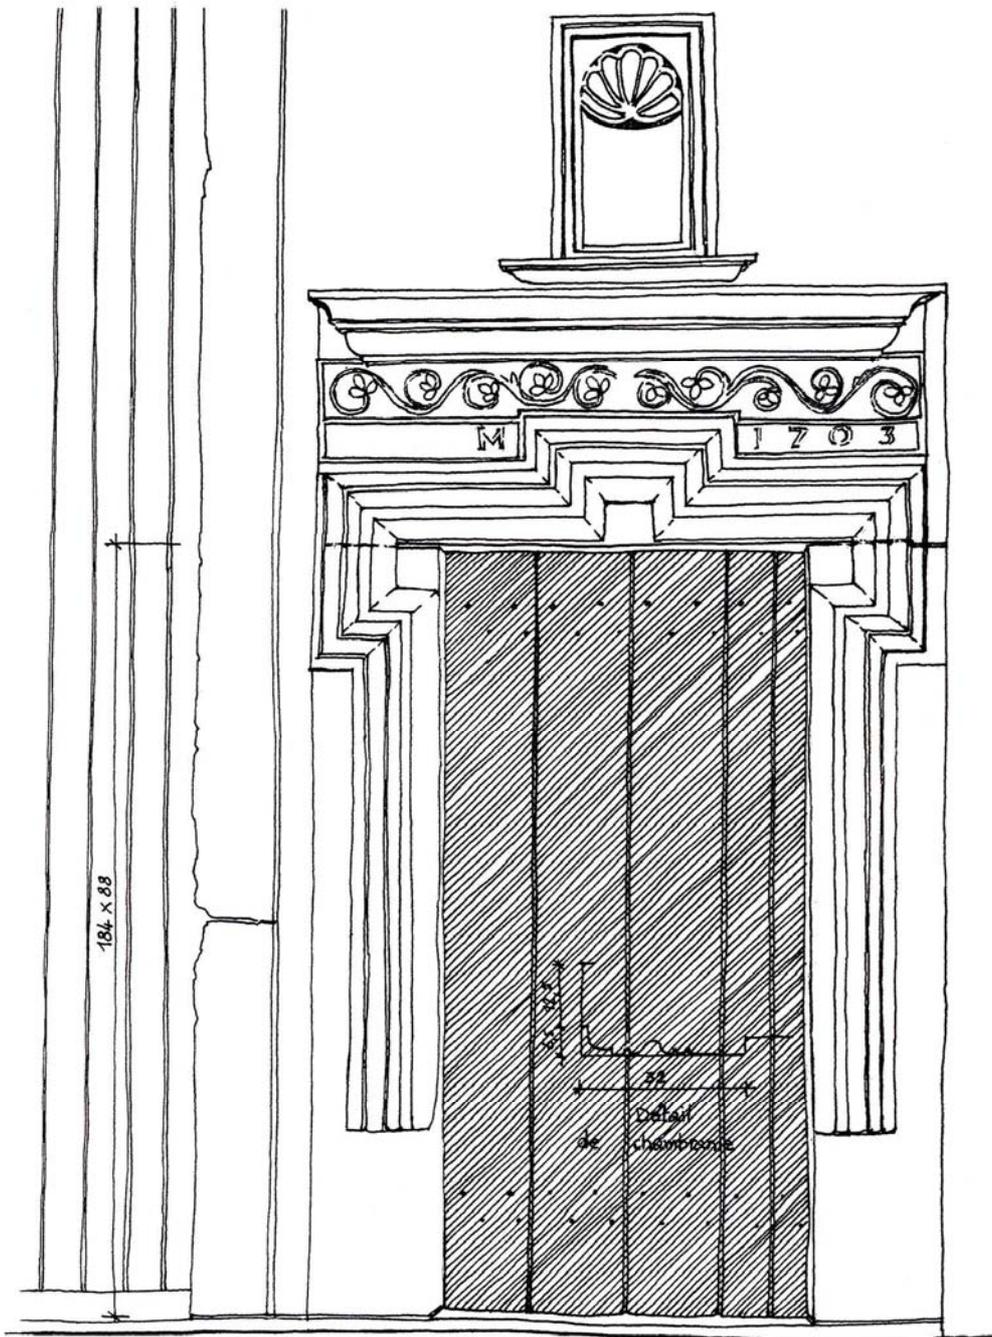
HERBEVILLER

Détail de
chambrante

Porte à chambrane mouluré et linteau orné de ninceaux

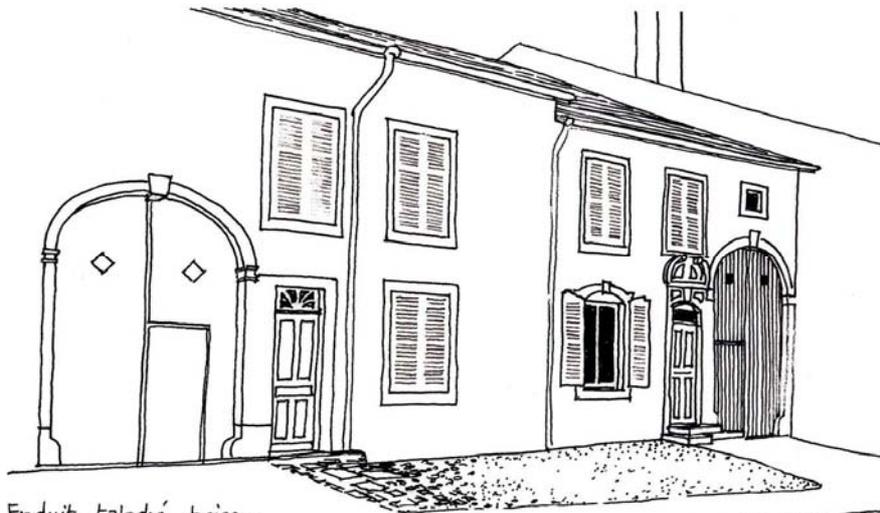
FREMONVILLE

Enduit tyrolien gris
 Portes d'entrées récentes (bois verni)_ton chêne clair_
 Porte de grange traitée par lazure foncée.

Enduit taloché beige.
 Portes d'entrées anciennes
 (ton noisette clair).

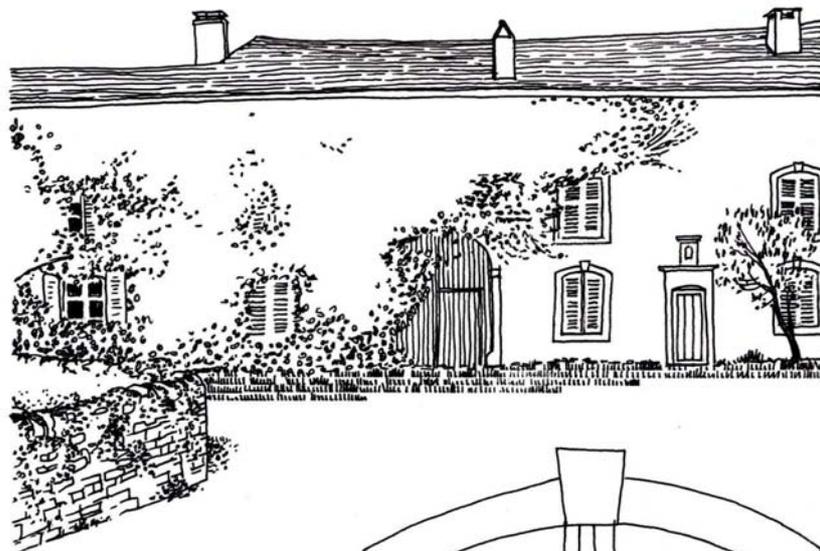
BURIVILLE

Façade ancienne
 envahie de vigne vierge
 et détail d'encadrement
 (grès beige) et de volets.

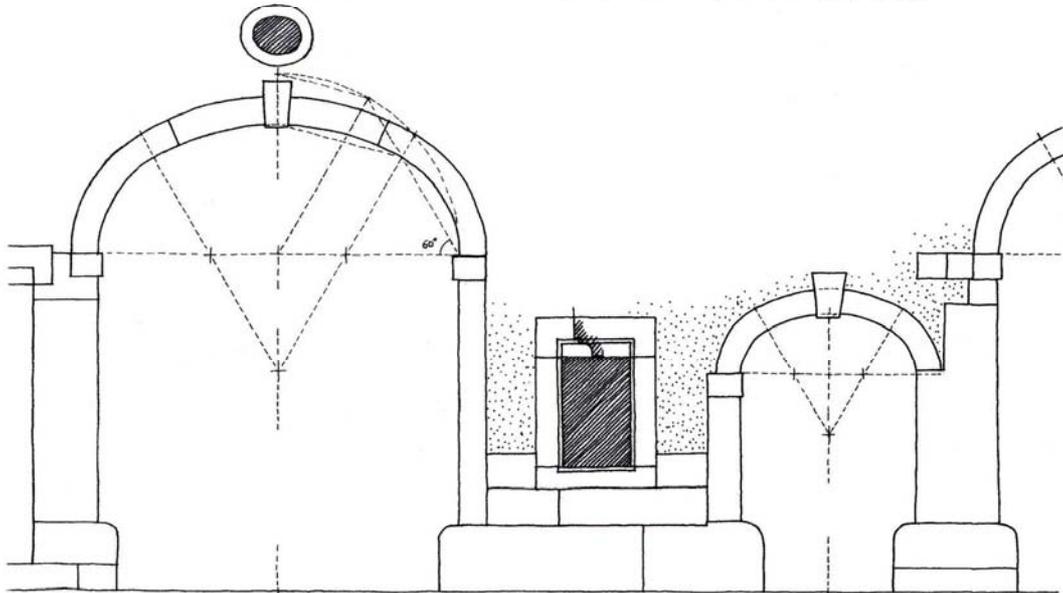
N°20 et 22, Grande rue, à FENNEVILLER

Détail de l'appareillage des pierres de taille en grès
Couleur: nuances du grès rose au beige rosé.
Voûtes en anse de panier à 3 centres.

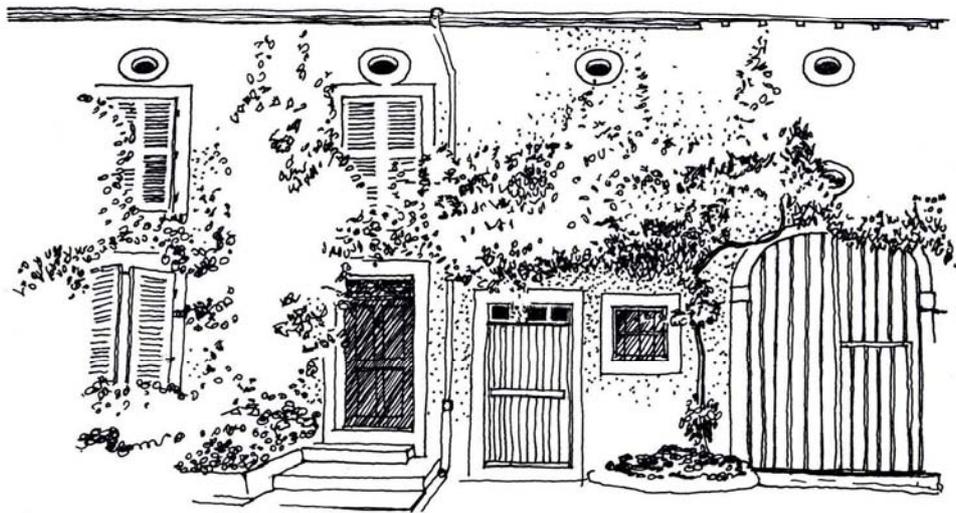
L'homogénéité, mais aussi la variété de la structure des façades sont renforcées par la plantation continue de vigne fruitière où se mêlent, par endroits, quelques clématites. En pleine terre ou dans des pots, des plantes annuelles ou vivaces égayent de leurs fleurs de couleurs vives l'ensemble de la composition.
