Découverte architecturale

du patrimoine de Ceintrey

les itinéraires du
CAUE

Conseil d'Architecture d'Urbanisme et de l'Environnement de Meurthe-et-Moselle

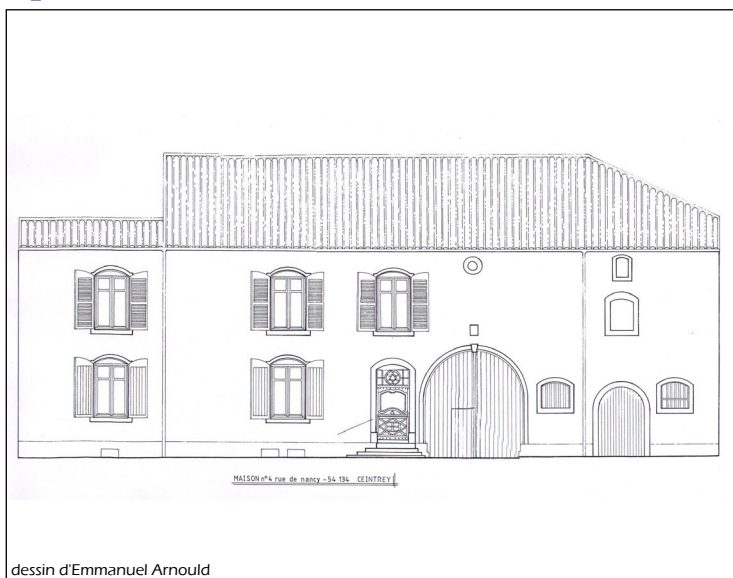
1 La ferme de la fin du XVIII^{ème} siècle

Située le long de l'axe principal cette ferme à 4 travées de 2 niveaux et combles avec porte de grange cintrée (moulure à chanfrein et surmontée d'une pierre de fondation millésimée - 1772) jouit d'une position isolée. La dernière travée d'habitation plus récente se développe uniquement sur la moitié de la profondeur.

Son aspect n'a guère évolué au cours du temps, elle possède encore une magnifique porte d'entrée au dessin classique typique du XVIII^{ème} siècle.

Une fontaine est intégrée au dessin de la clôture, et marque le carrefour.

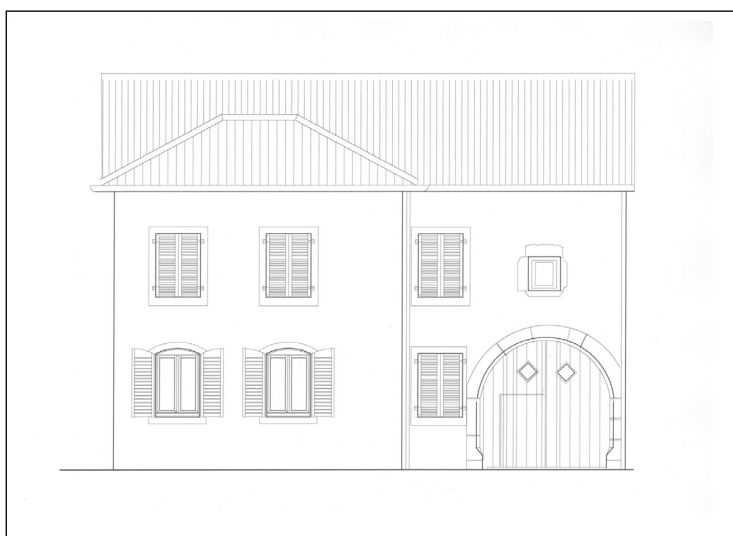
3 La ferme du XVII^{ème} agrandie au XVIII^{ème} siècle

Cette ancienne ferme à trois travées de deux niveaux et combles est intéressante par la liberté qu'elle prend par rapport à l'alignement sur rue.

Ses travées d'habitation répondant à un nouvel alignement amorcé par les maisons plus tardives bâties en abord du pont.

Cette irrégularité dans l'alignement sur rue (pavillon avancé) sert avant tout à privatiser l'usoir, mais aussi d'un point de vue urbain d'articulation au tracé (annonce le carrefour de Voinémont).

Le style architectural couvre deux périodes distinctes le XVII^{ème} siècle pour la partie en retrait, et le XVIII^{ème} siècle pour celle avancée.

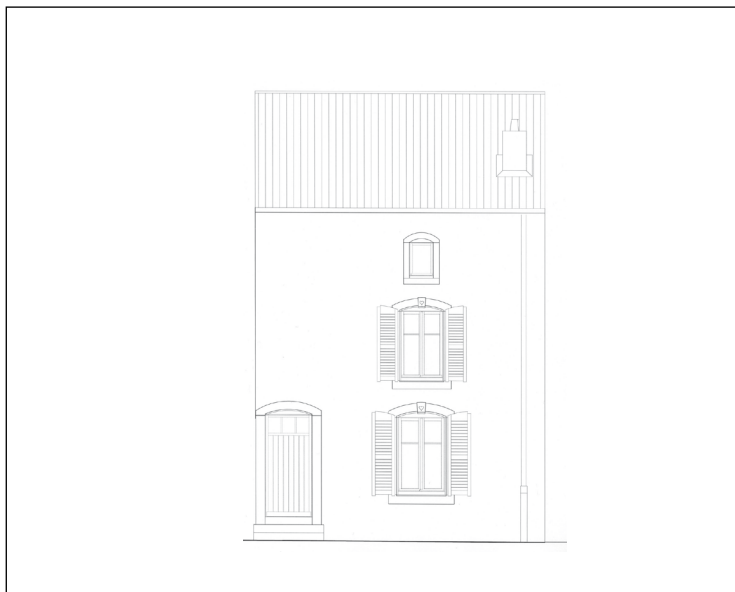
4 La ferme du XVIII^{ème} siècle divisée

Il s'agit en fait de la travée d'habitation d'une ferme à 3 travées de 2 niveaux divisée en deux entités, les travées agricoles ayant été séparées et aménagées ultérieurement en habitation.

Le travail soigné de la composition d'origine de la façade témoigne de la condition élevée du propriétaire (chaînes d'angles, entourages en pierres de taille, décor sculpté)

La fausse clé pendante du linteau reçoit un motif en coeur.

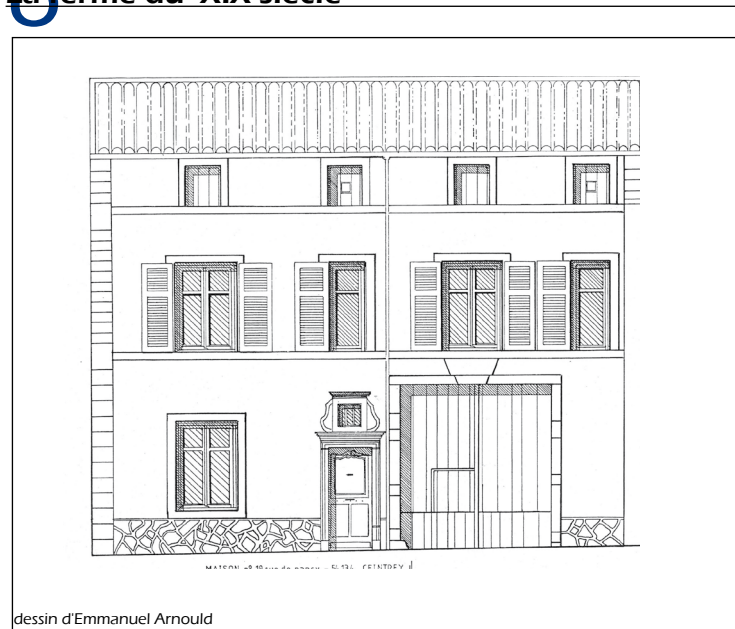
6 La ferme du XIX^{ème} siècle

Cette ferme est à 3 travées de 3 niveaux et combles éclairés par des baies de grenier.

La façade a un décor soigné, marqué par un travail important en pierre de taille (entourages de baies, bandeaux, chaînes d'angles) caractéristique du XIX^{ème} siècle.

Autre particularité, la porte cochère qui a un linteau droit à plate-bande.

L'entourage de la porte d'entrée au profil mouluré (développement à cinq corps de moulures) est de réemploi sans doute du XVII^{ème} siècle.

Le dessin de la porte ainsi que le traitement de la fenêtre d'imposte ouvragée sont dans un style XVIII^{ème} siècle (traverse haute et panneau haut chantournés).

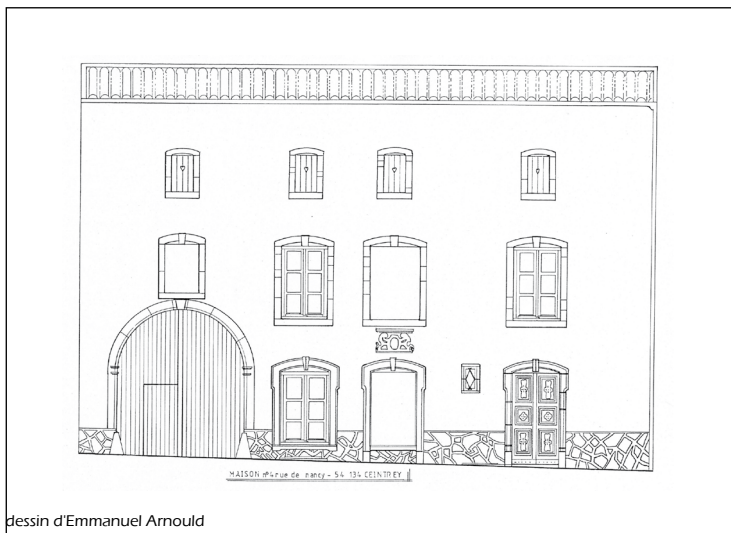
7 L'ancien presbytère du XVIIIème siècle

Ancien presbytère à 3 travées de 3 niveaux (combles éclairés par des baies de grenier) dont la porte de grange millésimée 1731, indique la date de construction.

Les baies du rez-de-chaussée reçoivent un décor particulier entourages au profil mouluré.

La baie murée, surmontée d'une niche sculptée est en fait l'ancienne porte d'entrée (élément de décor de récupération).

On peut observer une simplification du travail des entourages de baies au fur et à mesure de l'élévation des niveaux.
